Överlåtelsebesiktning

Norrköping Valthornet 66

Utlåtande över överlåtelsebesiktning

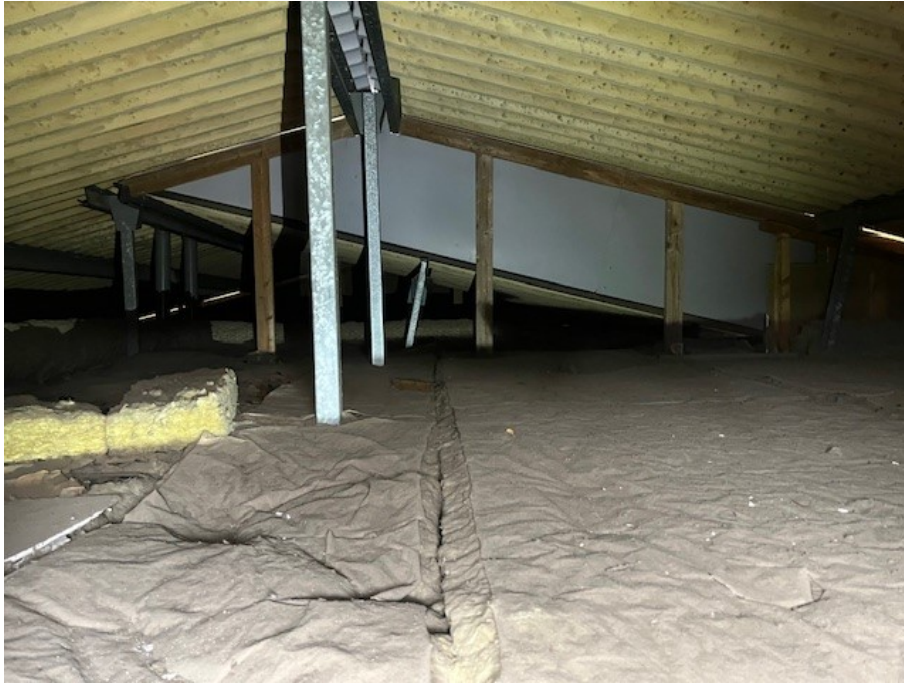
- Nockvinden är endast besiktigad via lucka i gavel. Inget att notera.

Nockvind via lucka.

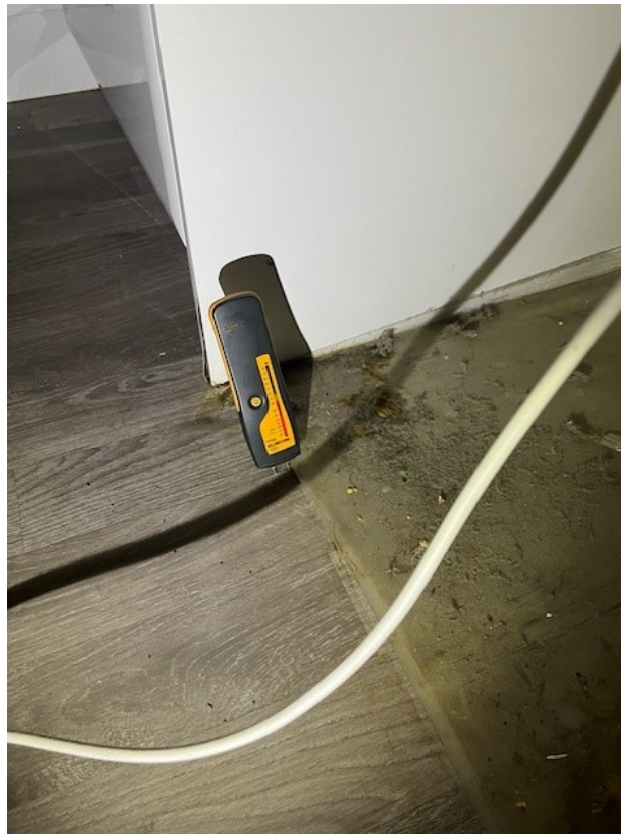
Fuktmätning i laminatgolv framför kylskåp.
