# Överlåtelsebesiktning

| <b>Fastighetsbeteckning</b> | Norrköping Nämnden 88 | <b>Fastighetsägare</b> | Henrik Lagerqvist |
| <b>Adress</b> | Krusenhofsvägen 286 | <b>Besiktningdag</b> | 2023-03-27 |

# Utlåtande över överlåtelsebesiktning

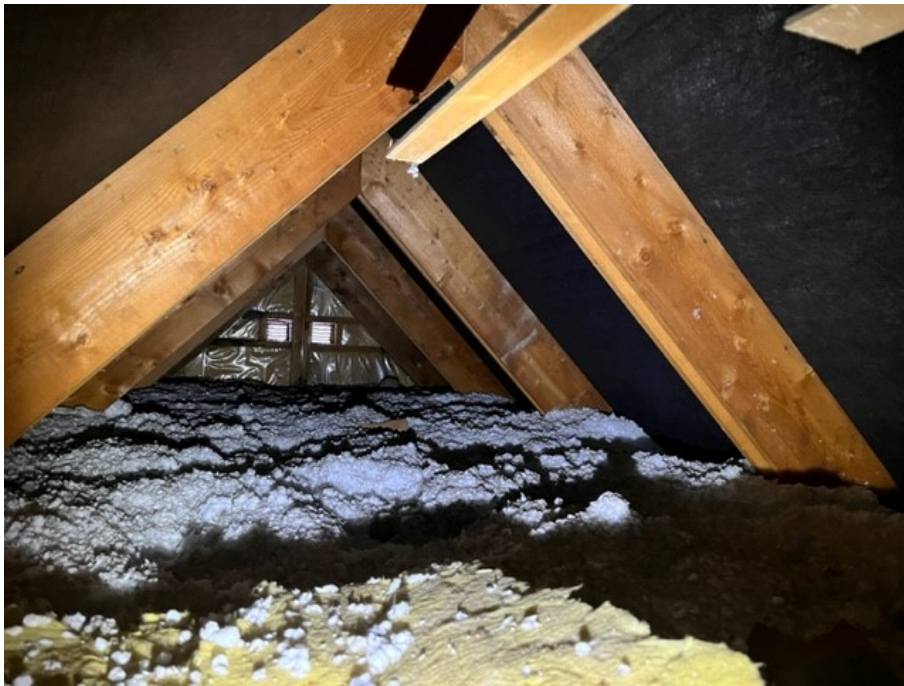
- Nockvinden är endast besiktningsbar via luckan på grund av lösull och att landgång saknas. I övrigt inget att notera.

Nockvind via lucka.
