# Överlåtelsebesiktning

<b>Fastighetsbeteckning</b>	Norrköping Grodden 10	<b>Fastighetsägare</b>	Anna Johanna Torlamb & Jörgen Lindström
<b>Adress</b>	Pryssgårdsvägen 30	<b>Besiktningdag</b>	2021-09-08
<b>Postnummer och ort</b>	602 10 Norrköping		
<b>Väderlek vid besiktningstillfället</b>	Ca 17 °C och växlande		
<b>Uppdragsnummer</b>	16270		
<b>Uppdragsgivare</b>	Anna Johanna Torlamb & Jörgen Lindström Pryssgårdsvägen 30, 602 10 Norrköping		
<b>Besiktningssman</b>	Petter Andersson, godkänd besiktningssman Telefon: Mobiltelefon: 0709-83 92 60 E-post: petter.andersson@fst-ab.com

# Utlåtande över överlåtelsebesiktning

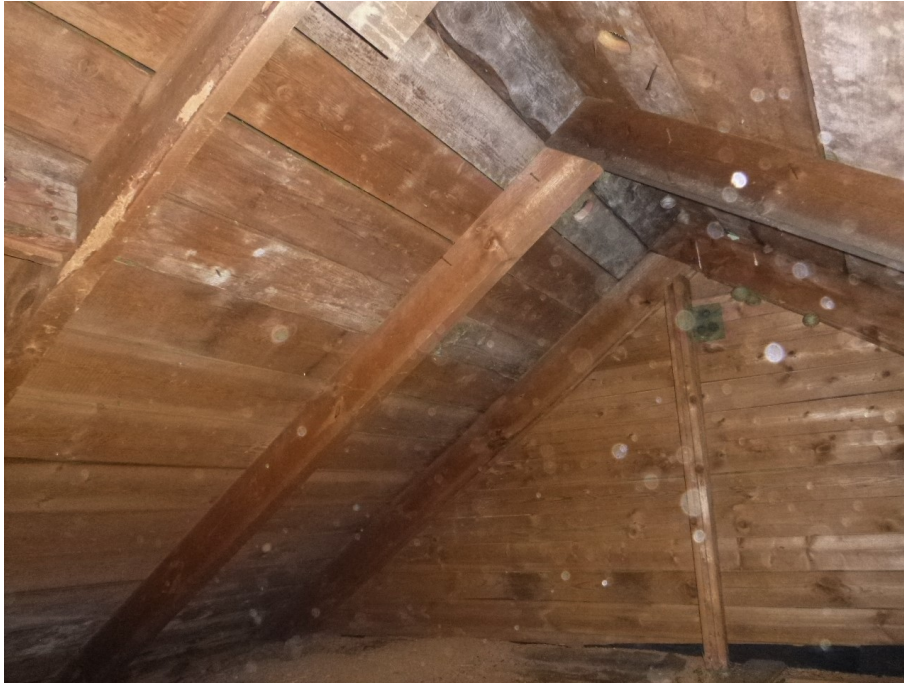
- Vind**
- Mikrobiell påväxt noterades i mindre omfattning på underlagstak.
  - Missfärgning intill avloppsavlutning genomföring. Inga förhöjda fuktvärden kunde uppmätas.

Mikrobiell påväxt i mindre omfattning på underlagstak.
