Överlåtelsebesiktning

Fastighetsbeteckning	Norrköping Tunnbindaren 20	Fastighetsägare	Frans Afram Josef & Vira Alkes Youssef
Adress	Själagårdsgatan 10	Besiktningdag	2023-09-21
Postnummer och ort	602 41 Norrköping		
Väderlek vid besiktningstillfället	Ca 23 °C och klart		
Uppdragsnummer	20928		
Uppdragsgivare	Frans Afram Josef & Vira Alkes Youssef C/o Frans Josef, Själagårdsgatan 10, 602 41 Norrköping		
Besiktningssman	Lars Liljeblad, <i>medlem i SBR (Svenska Byggingenjörers Riksförbund)</i> Telefon: Mobiltelefon: 0703-86 91 90 E-post: husbesiktningar@fst-ab.com		
Närvarande	Frans Afram Josef och Lars Liljeblad

Utlåtande över överlåtelsebesiktning

Objekt

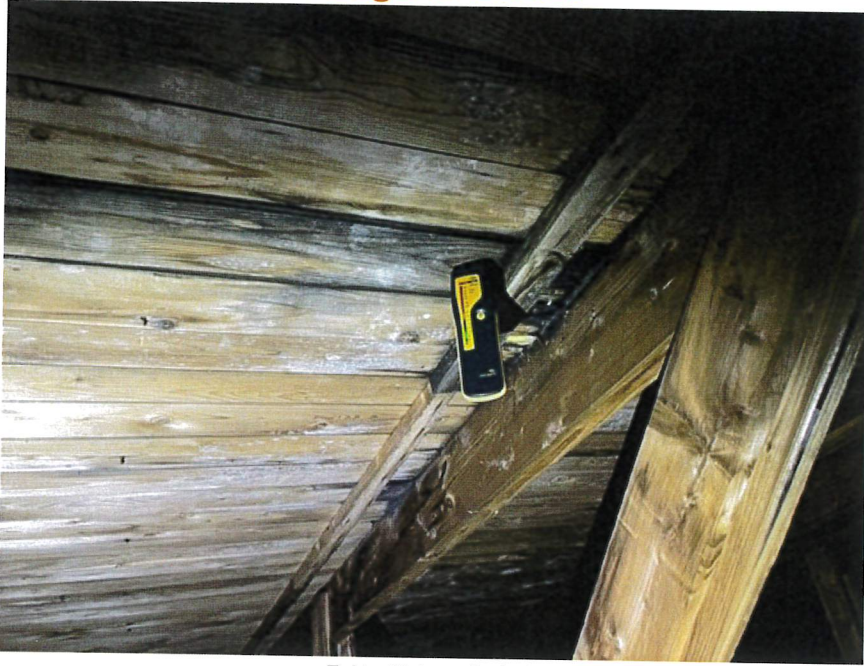
- Fuktbläckor noterades på underlagstakets insida. Inga förhöjda fuktvärden kunde uppmätas i dessa områden vid aktuell besiktning.

Fuktmätning på vind.
