# Överlåtelsebesiktning

| <b>Fastighetsbeteckning</b> | Norrköping Ackordet 4 | <b>Fastighetsägare</b> | Ove Rune Lennart Nordh |
| <b>Adress</b> | Skillinggatan 5 | <b>Besiktningdag</b> | 2021-09-08 |

# Utlåtande över överlåtelsebesiktning

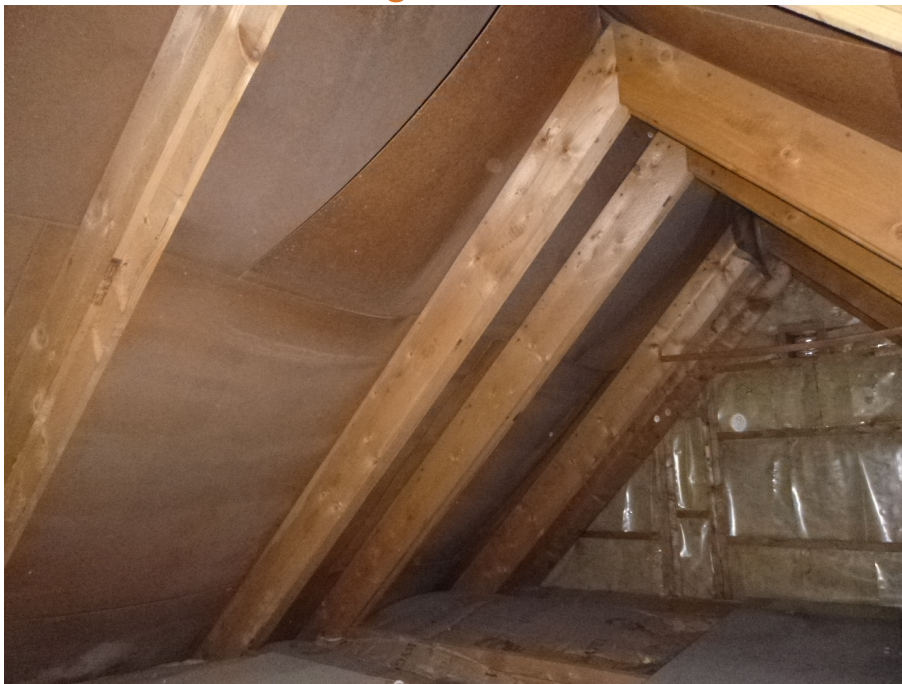
| Utvändigt | |
|---|---|
| Nockvind | <ul style="list-style-type: none"> <li>Några boardskivor har delvis släppt.</li> <li>Fuktfläckar noterades på ett par platser vilket anses normalt för aktuell takkonstruktion.</li> <li>Mikrobiell påväxt förekommer i mindre omfattning på boardskivor och bör kontrolleras regelbundet.</li> </ul> |

Mikrobiell påväxt i mindre omfattning, några boardskivor har delvis släppt.
