Överlåtelsebesiktning

Fastighetsbeteckning	Valdemarsvik Sverkersholm 2:37	Fastighetsägare	Karl-Olov Arne Stenman
Adress	Sverkersholm Stensjön 1	Besiktningdag	2021-07-06
Postnummer och ort	615 75 Ringarum		
Väderlek vid besiktningstillfället	Ca 22 °C och växlande		
Uppdragsnummer	15833		
Uppdragsgivare	Karl-Olov Arne Stenman Sverkersholm Stensjön 1, 615 75 Ringarum		
Besiktningssman	Lars Liljeblad, <i>medlem i SBR (Svenska Byggingenjörers Riksförbund)</i> <i>Av SP/RISE (Research Institutes of Sweden AB) certifierad besiktningssman</i> Telefon: Mobiltelefon: 0703-86 91 90 E-post: husbesiktningar@fst-ab.com		
Närvarande	Karl-Olov Stenman och Lars Liljeblad

Utlåtande över överlåtelsebesiktning

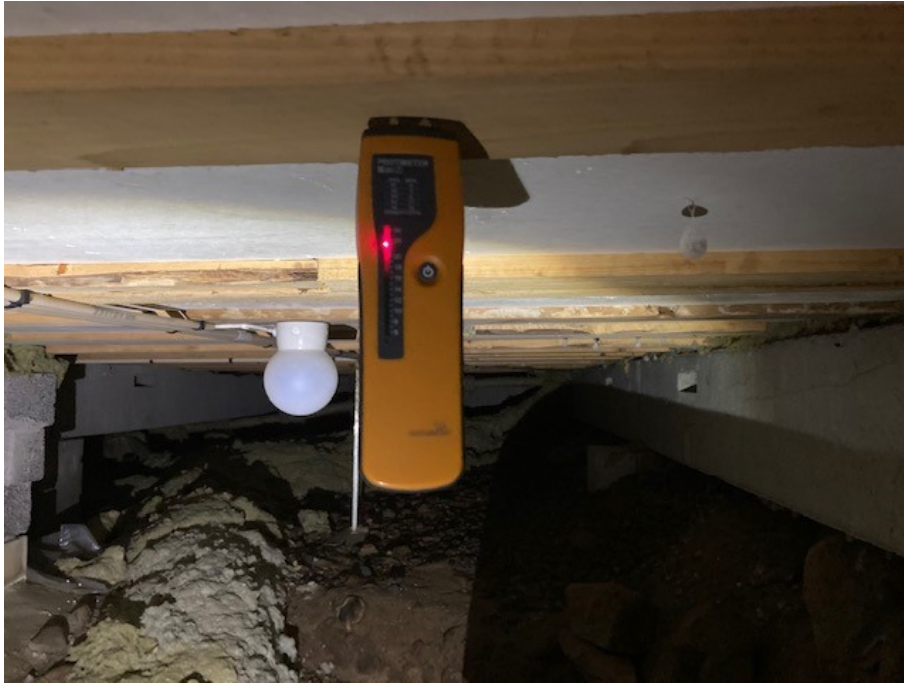
- Plastfolie/avdunstningsskydd saknas delvis på marken, vilket är olämpligt ur fuktsynpunkt då fuktbelastningen ökar på bjälklaget.
- Organiskt material ligger på marken i grunden, vilket är olämpligt då marken alltid är fuktig.
- Pågående skada/läckage noterades under badrum. Kraftigt förhöjda fuktvärden, 30 % i fuktkvot i bjälklagets undersida. Kritiskt värde för mikrobiell växt (mögel/bakterier) är cirka 17 %.
Se Fortsatt teknisk utredning.

Fuktmätning i krypgrunden.

Kontakta aktuellt försäkringsbolag för att utreda orsak och omfattning av pågående läckage som upptäcktes i krypgrunden vid aktuell besiktning.
