# Överlåtelsebesiktning

| <b>Fastighetsbeteckning</b> | Svärtinge 56:2 | <b>Fastighetsägare</b> | Karin Billbäck &<br>Panagiotis Tarnaras |
| <b>Adress</b> | Tingsbrötsvägen 23 | <b>Besiktningdag</b> | 2022-08-16 |

# Utlåtande över överlåtelsebesiktning

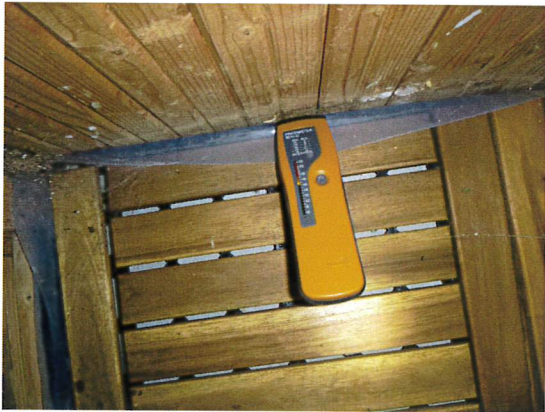
Risk för mikrobiell tillväxt föreligger, om den relativa fuktigheten i träporer och omgivande luften är över ca 75%, vilket i furuvirke motsvarar en fuktkvot på 17%.

Fuktkvotsmätning är utförd i nederkant av utreglad vägg i bastun. FK 17-18% kunde uppmätas.

Fuktkvotsmätning är även utförd i nederkant av mellanvägg i förråd 1. FK 22% kunde uppmätas.

Stickprovsmässig fuktmätning är utförd och förhöjda fuktvärden kunde uppmätas.

Fuktmätning i nederkant av utreglad vägg.
