ÖVERLÅTELSEBESIKTNING

Överlåtelsebesiktning säljare villa

Norrköping, ÖRONMURKLAN 13

2022-09-05

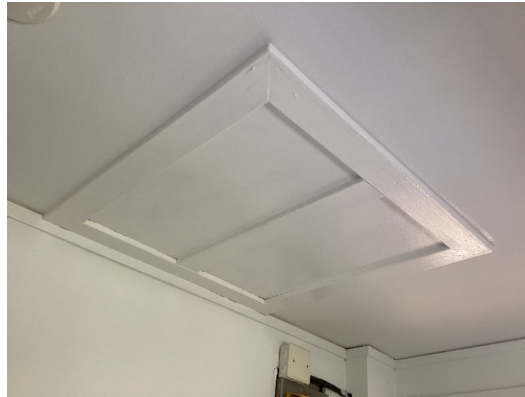
Vindslucka går ej att öppna.

Ej besiktigat

Då luckan till vinden inte gick att öppna var vinden ej tillgänglig för besiktning.

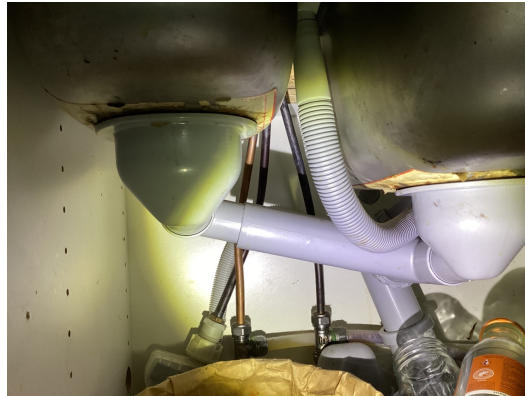
Rörinfästning.

Då rör inte sitter fast monterade finns risk att rören kan lossna från sina infästningar vid belastning och orsaka vattenskador som påverkar byggnaden och inomhusklimatet negativt.

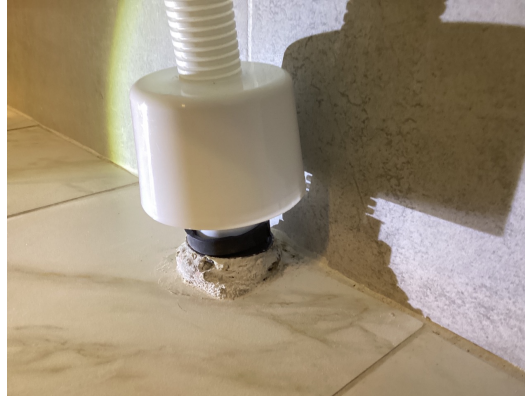
Avlopp till vask ligger för nära vägg, mindre än 60mm.

Då avloppsrör är placerat för nära väggen finns det risk för att tätskiktmembranet inte går att applicera på korrekt vis och därigenom garantera täthet i installationen.

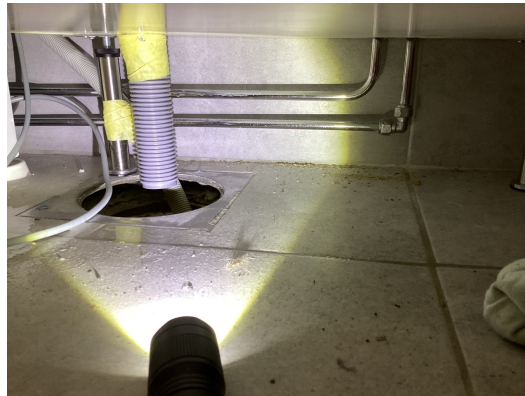
Golvbrunnen ligger för nära vägg, mindre än 200mm.

Avståndet mellan golvbrunn och vägg ska med dagens regler vara minst 200 mm. Detta är något man bör ta hänsyn till nästkommande renovering.

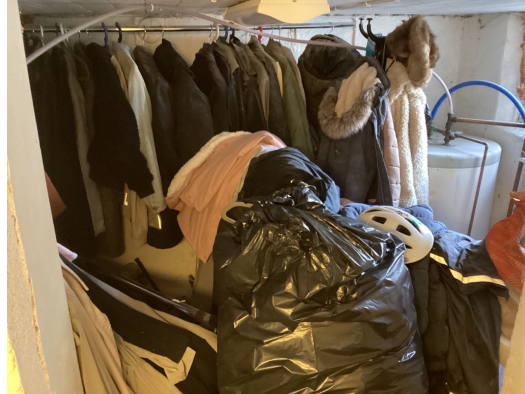
Belamrat utrymme.

Ej besiktigat

Utrymmet är ej besiktigat då det varit belamrat under besiktningstillfället.

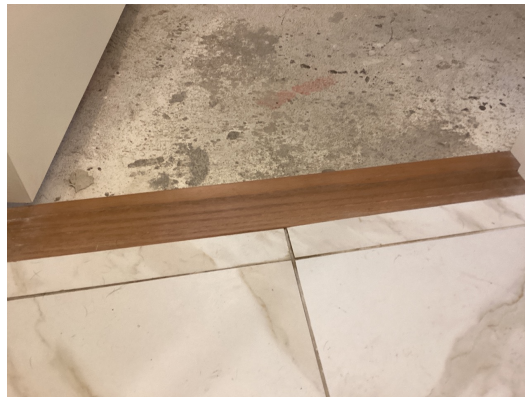
Tröskelhöjd bristfällig.

Då tröskelhöjden är för låg, finns risk att vatten kan rinna ut i angränsande utrymme och där orsaka förhöjd fuktstatus. Anslutning av tätskikt kan vara bristfällig då tröskeln inte är hög nog.

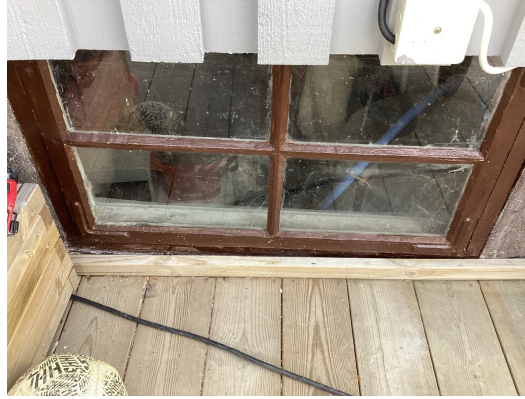
Plåtbleck saknas på fönster i källarplan.

Då det saknas plåtbleck på fönster i källarplan finns det risk att vatten kan tränga in i angränsande konstruktioner och därmed orsaka förhöjd fuktstatus.

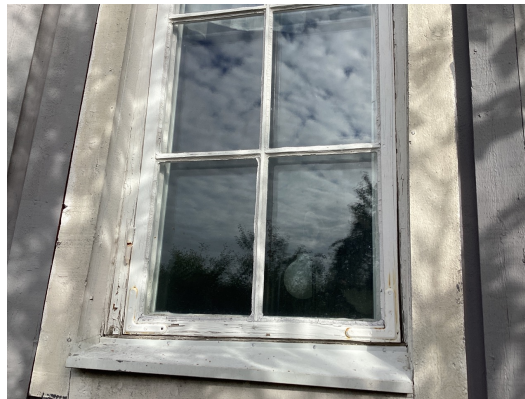
Underhåll av fönstrens snickerier samt fönsterkitt eftersatt.

Då underhållet av fönstrens snickerier samt fönsterkitt är eftersatt finns det risk för högre fuktupptag i dessa delar.

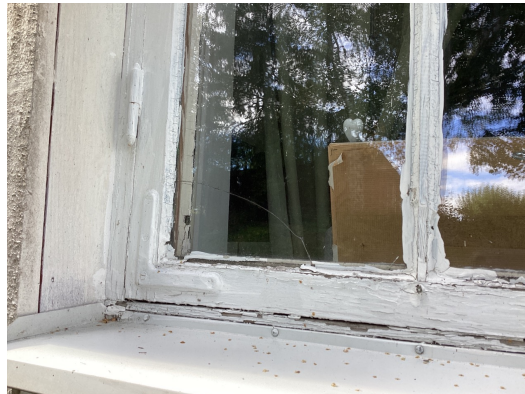
Skada på fönsterglas.

Då en skada på fönsterglas finns, finns det risk att vatten tränger in och orsakar skador på virket i fönsterkonstruktion.

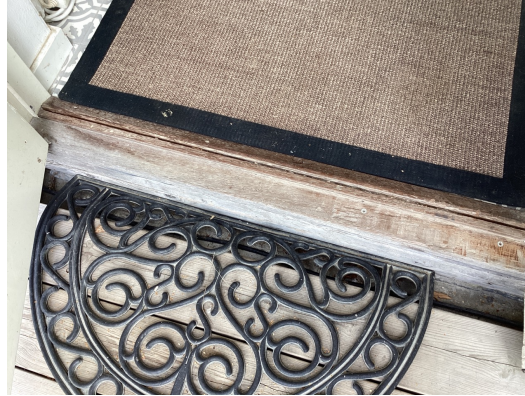
Bleck saknas på ytterdörr.

Då plåtbleck saknas på ytterdörr kan regn eller snö ta sig in under tröskeln och där utsätta angränsande konstruktioner för förhöjd fuktstatus.

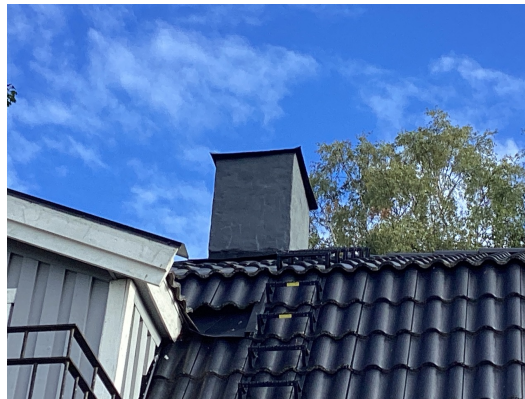
Skorsten utan huv.

Nederbörd kan ta sig in i ventilationsrör och öka fuktbelastningen i angränsande konstruktioner när huv saknas på skorsten.

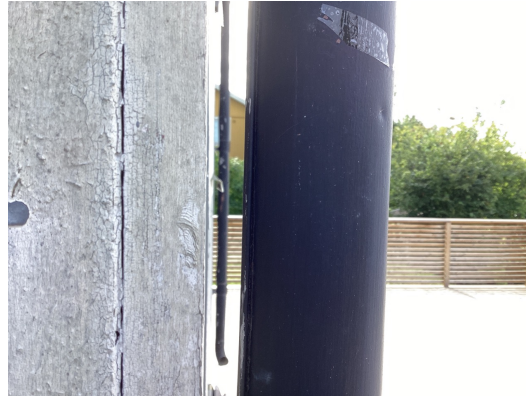
Stuprörens fals är vänd inåt byggnaden, gäller endast två stuprör på den sydvästra sidan.

Falsen ska vara riktad utåt ifrån huset. Vid stopp i stupröret under vintertid riskerar vattnet att frysa vilket kan leda till läckage från stuprörets fals.

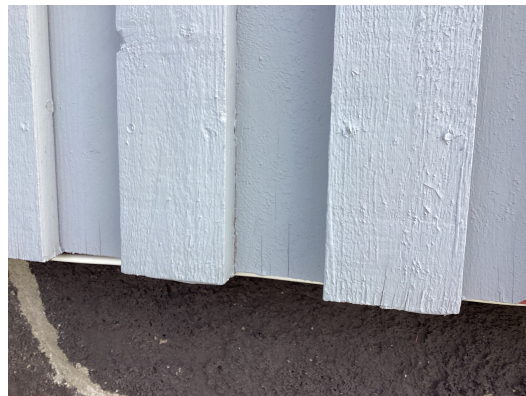
Torrspäckor.

Då det noterats torrspäckor på fasadpanelen finns det risk för högre fuktupptag i dessa delar.

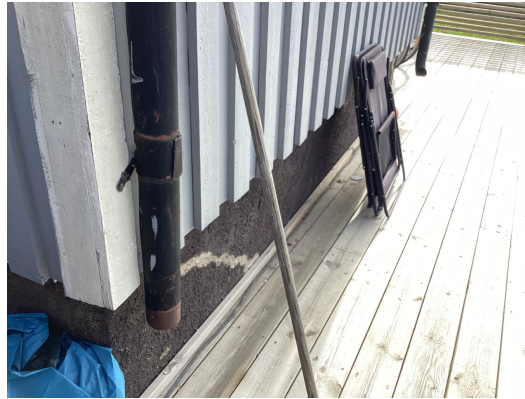
Avrinning från stuprör intill grundmur.

Då vatten från stuprör inte leds bort genom dagvattenledningar eller stenkistor, finns det risk att vattnet tränger in i grundkonstruktionen och orsakar förhöjd fuktstatus.

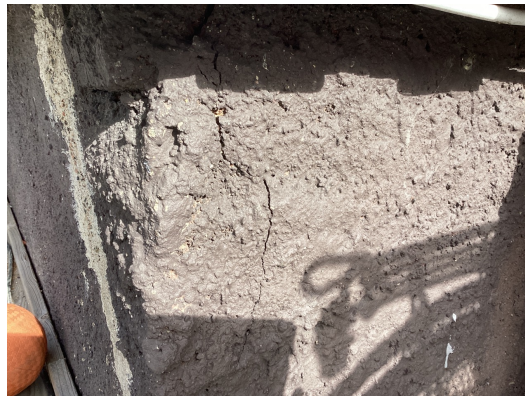
Sprickor i grundmuren.

Då det finns sprickor i grundmuren är det risk att vatten kan tränga in i dessa och orsaka skador som vintertid fryser och förvärrar skadan.

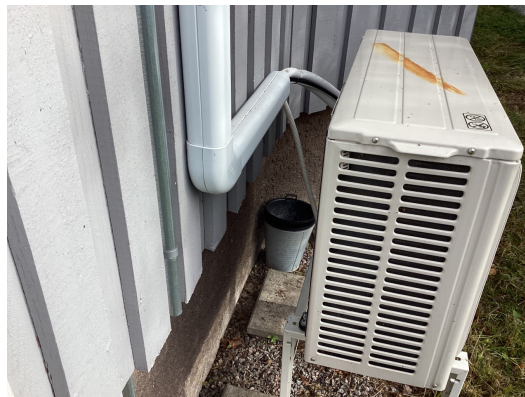
Avrinning från värmepump intill grundmur.

Kondensvatten från värmepump som inte leds bort ökar risken för förhöjd fuktstatus i grundkonstruktionen.

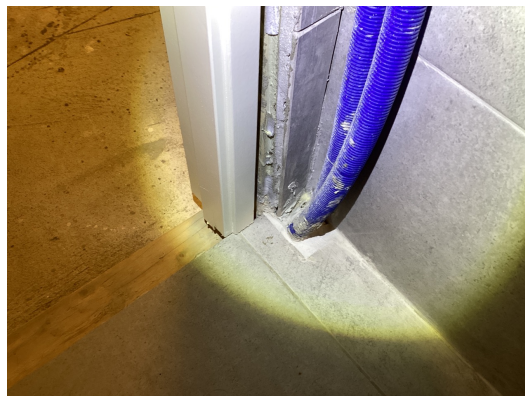
Rör genomföringar i våtzon 1.

Då rör genomföringar finns i våtzon 1, finns det risk att fukt kan tränga in i angränsande konstruktioner och därmed orsaka fuktrelaterade skador.
