# Besiktningsprotokoll

Anticimex Överlåtelsebesiktning av småhus – nivå 2

| Fastighetsadress:<br>Vånga | |

| Besiktningsdatum:<br>2020-05-27 | Protokollnummer:<br>65512514 |

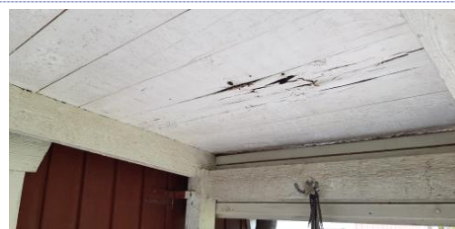
Taket har fuktskador.

Den synliga rötskadan tyder på att vatten har runnit in på grund av otätheter.

Vi rekommenderar att tak görs om då det läcker.

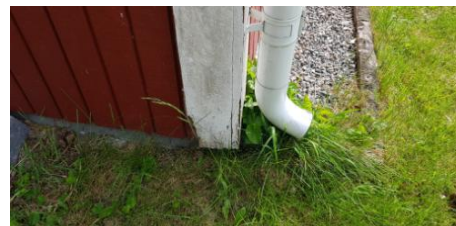
Fasadbeklädnaden har mindre rötskador.

Mindre rötskador finns i fasadpanelen. Dessa bedöms dock inte ha lett till bakomliggande skador.

För att undvika följdskador kan fasadbeklädnaden bytas ut.

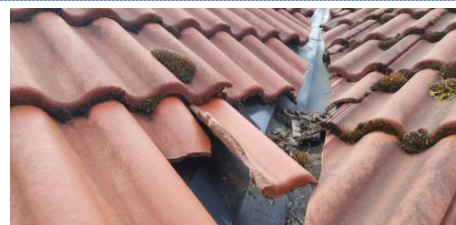
Takpannor är skadade.

De skadade/spruckna takpannorna medför risk för fuktskador på underliggande konstruktioner.

Byt ut skadade takpannor.

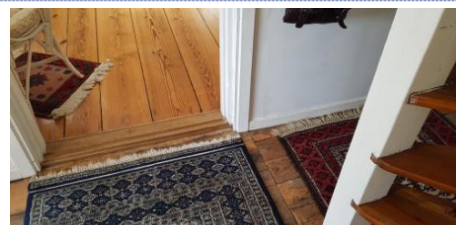
Glipor förekommer i golv samt spår av träskadeinsekter i golv, tak bågnar.

Att glipor förekommer samt att tak bågnar beror på ålder och byggnadssätt. Spåren av träskadeinsekter bedöms äldre.

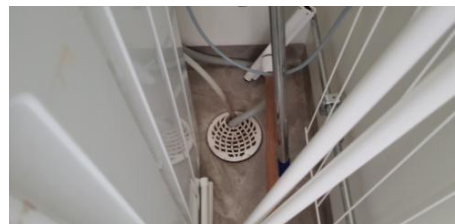
Golvbrunnen är placerad för nära vägg.
