# Överlåtelsebesiktning

| <b>Fastighetsbeteckning</b> | RESEDAN 3 | <b>Fastighetsägare</b> | Bengt Rosenberg |
| <b>Adress</b> | Videvägen 13 | <b>Besiktningdag</b> | 2025-05-08 |

# Utlåtande över överlåtelsebesiktning

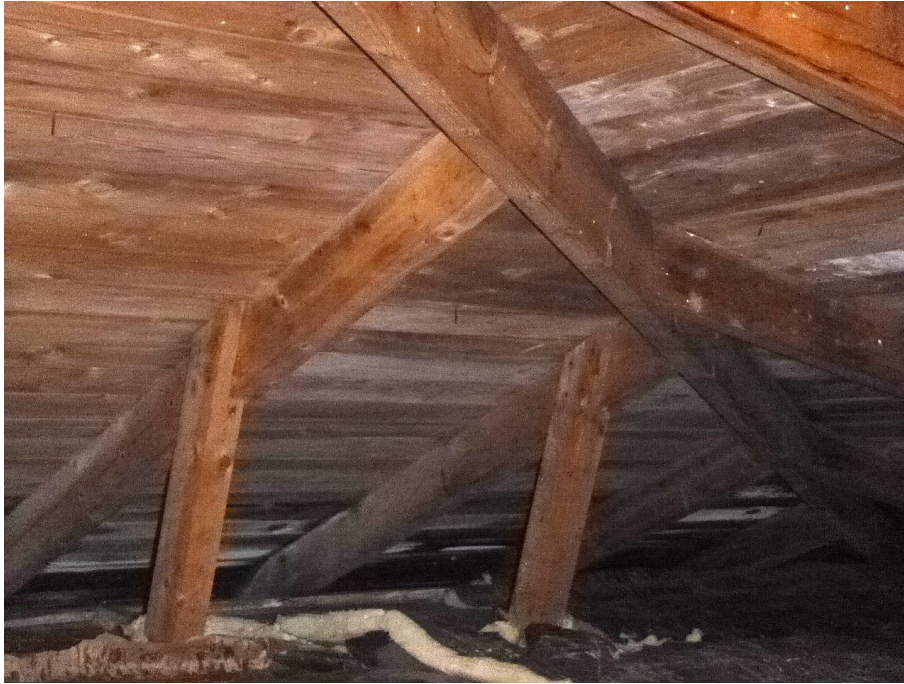
| Utvändigt | |
|---|---|
| Vind | <p>Allmän information: Vinden är tillägg-isolerad.</p> <ul style="list-style-type: none"><li>Kondensisolering saknas på frånluftskanaler.</li><li>Fuktanvisning/missfärgningar förekommer på underlagstak vilket sannolikt uppkommit före takomläggning. Inga förhöjda fuktvärden kunde uppmätas.</li><li>Mikrobiell påväxt noterades i mindre omfattning på underlagstak ner mot takfot på några platser vilket bör kontrolleras regelbundet. Se notering Invändigt Allmänt.</li></ul> |

Undertak, vindsutrymme.
