Överlåtelsebesiktning

Fastighetsbeteckning	Norrköping Gumsen 3	Fastighetsägare	Dödsboet efter Jan Krister Revland
Adress	Villagatan 4 A och 4 B	Besiktningdag	2023-02-02
Postnummer och ort	603 36 Norrköping		
Väderlek vid besiktningstillfället	Ca -3 °C och växlande		
Uppdragsnummer	19349		
Uppdragsgivare	Dödsboet efter Jan Krister Revland Villagatan 4 A, 603 36 Norrköping		
Besiktningssman	Lars Liljeblad, <i>medlem i SBR (Svenska Byggingenjörers Riksförbund)</i> Telefon: Mobiltelefon: 0703-86 91 90 E-post: husbesiktningar@fst-ab.com		
Närvarande	Anne Revland och Lars Liljeblad

Utlåtande över överlåtelsebesiktning

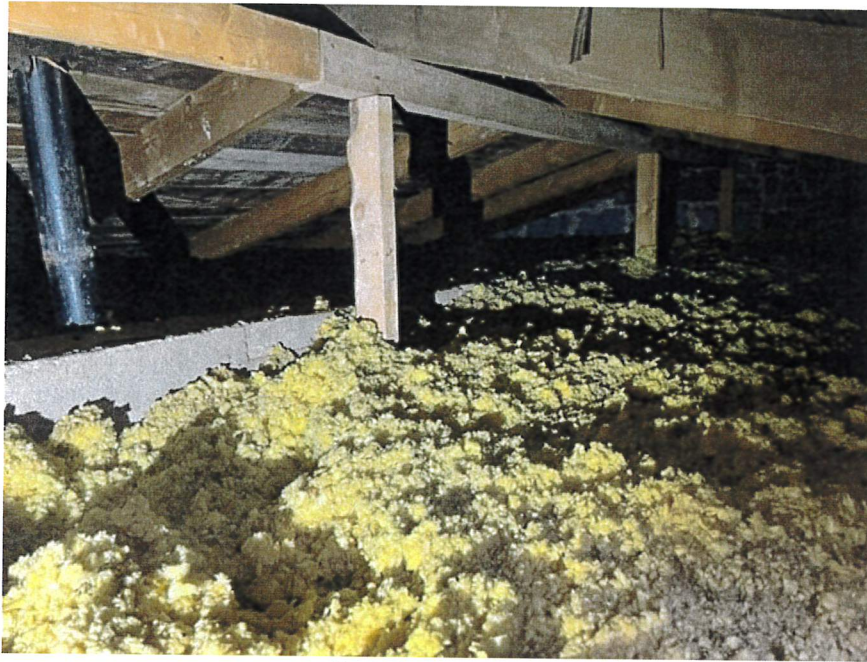
Vind	<ul style="list-style-type: none">• Vinden är endast besiktningsbar via luckan på grund av lösull och att landgång saknas.• Mindre missfärgningar samt enstaka fuktfläckar noterades på underlagstakets insida.
Balkonger	<ul style="list-style-type: none">• Inget att notera

Nockvind via luckan.

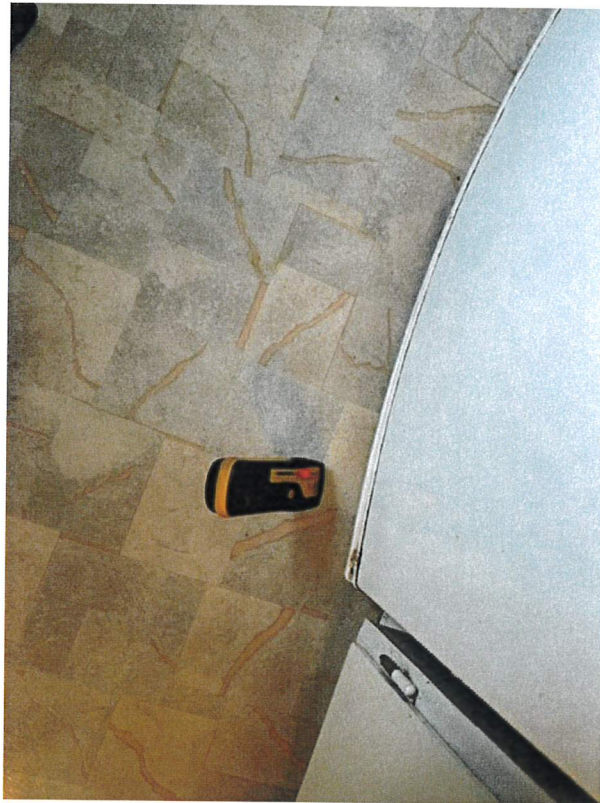
Plan 2 lgh 1102 (höger)	
Hall	<ul style="list-style-type: none"> • Inget att notera
Duschrum	<p>Allmän information: Plastytskikt från 2010-talet.</p> <ul style="list-style-type: none"> • Rör genomföringar finns genom golvet. Genomföringar genom golv med tätskikt avviker från branschens anvisningar från år 2005 (Säker Vatteninstallation) och från år 2011 (GVKs branschregler för säkra våtrum). • Inga förhöjda fuktvärden kunde uppmätas vid aktuell besiktning.
Vardagsrum	<ul style="list-style-type: none"> • Fuktbläck noterades i parkettgolvet (övervattning). Inga förhöjda fuktvärden kunde uppmätas vid aktuell besiktning.
Sovalkov	<ul style="list-style-type: none"> • Inget att notera
Kök	<ul style="list-style-type: none"> • Underlägg/fuktskydd saknas under kyl/frys samt i diskbänkskåpet. • Spår av fukt noterades vid kyl och frys. Förhöjda fuktvärden uppmättes i golvet framför kyl och frys.

Fuktmätning i köksgolv i lgh på övervåningen.
