# Överlåtelsebesiktning

| <b>Fastighetsbeteckning</b> | Nämnden 97 | <b>Fastighetsägare</b> | Erik Andersson |
| <b>Adress</b> | Krusenhofsvägen 268 | <b>Besiktningdag</b> | 2021-06-17 |

# Utlåtande över överlåtelsebesiktning

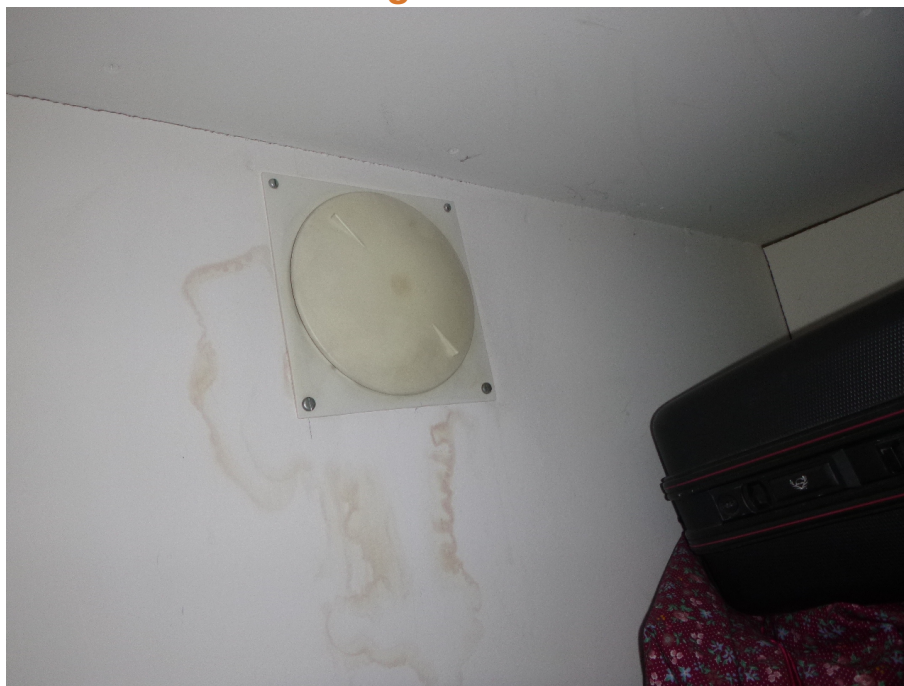
| Förråd | <ul style="list-style-type: none"><li>Fuktfleck på vägg intill ventilationsdon. Inga förhöjda fuktvärden kunde uppmätas.</li></ul> |

Fuktfleck intill ventilationsdon, klädkammare på övre plan.
