# Överlåtelsebesiktning

<b>Fastighetsbeteckning</b>	BORG 13:41	<b>Fastighetsägare</b>	Ilona Andersson
<b>Adress</b>	Laxgången 6	<b>Besiktningdag</b>	2025-04-02
<b>Postnummer och ort</b>	605 97 Norrköping		
<b>Väderlek vid besiktningstillfället</b>	Ca 10 °C och klart		
<b>Uppdragsnummer</b>	24670		
<b>Uppdragsgivare</b>	Ilona Andersson Laxgången 6, 605 97 Norrköping		
<b>Besiktningssman</b>	Petter Andersson, godkänd besiktningssman Telefon: Mobiltelefon: 0709-83 92 60 E-post: petter.andersson@fst-ab.com		
<b>Närvarande</b>	Ilona Andersson, Stefan Karlsson (ELIT)

# Utlåtande över överlåtelsebesiktning

<b>Byggnadsår</b>	1975	<b>Byggnadstyp</b>	Friliggande 1-plans hus
<b>Tak, material</b>	Betongpannor ovan papp och läkt. Undertak av råspont.	<b>Stomme</b>	Trä
<b>Fasad</b>	Tegel, Träpanel stående (Garage/förråd)	<b>Fönster</b>	Isoler 3-glas
<b>Uppvärmning</b>	Luft/luft VP, Braskamin	<b>Ventilation</b>	Självdreg
<b>Vatten</b>	Kommunalt	<b>Avlopp</b>	Kommunalt
<b>Grundläggning och bottenbjälklag</b>	Platta på mark	<b>Bjälklag/material mellan våningsplanen</b>	-

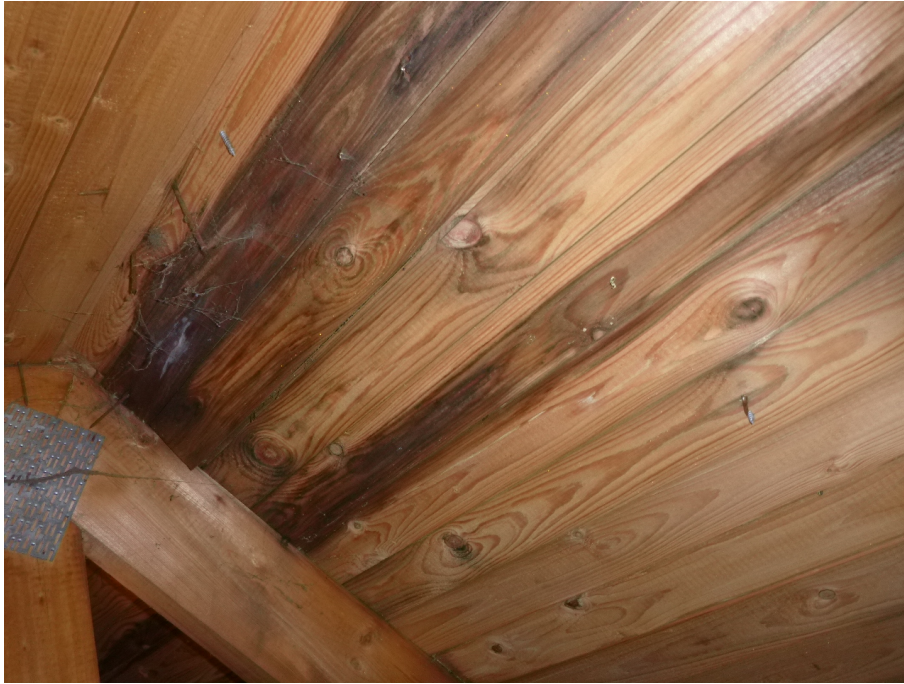
Fuktanvisningar/missfärgning undertak, vindsutrymme.

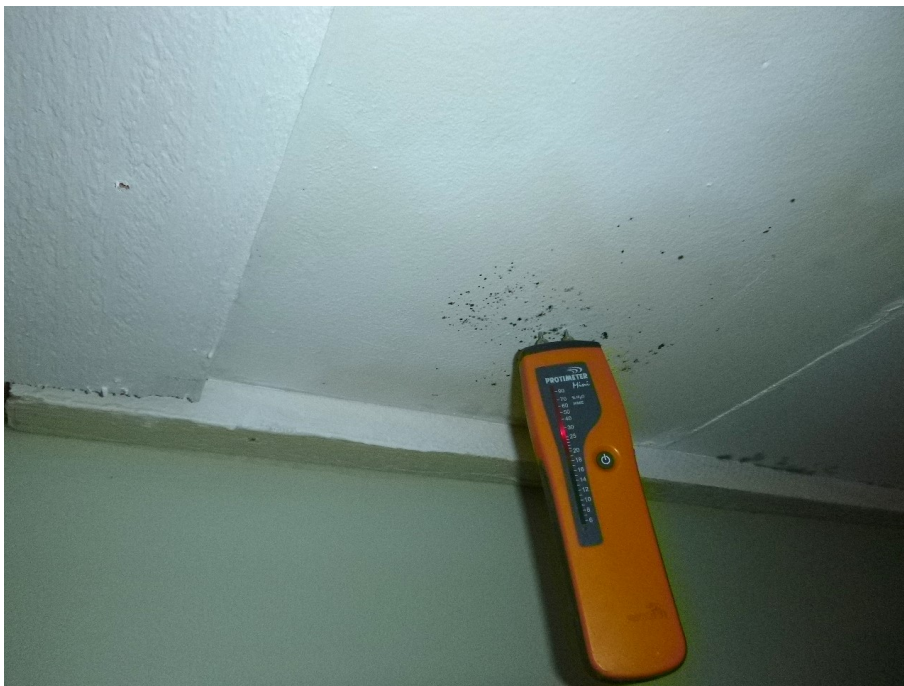
<b>Garage/förråd</b>	<ul style="list-style-type: none"><li>Yttre taktäckning utgörs av äldre underlagstäckning av duk med ovanliggande fyllnad av grus. Taklutning är låg.</li><li>Lokal rötskada i övre panel, långsida.</li><li>Tecken på fuktinträning förekommer på innertaksskivor. Förhöjda fuktvärden kunde uppmätas i tak mot yttre långsida. Se information från fastighetsägare.</li><li>Uppreglad golvkonstruktion i förrådsdel. Se riskanalys.</li></ul>

Förhöjda fuktvärden intill yttre långsida, innertak garagebyggnad.
