# Överlåtelsebesiktning

<b>Fastighetsbeteckning</b>	Kaptenen 50	<b>Fastighetsägare</b>	Sargan & Stina Chanko
<b>Adress</b>	Lindöhallsvägen 52	<b>Besiktningdag</b>	2023-09-29
<b>Postnummer och ort</b>	603 65 Norrköping		
<b>Väderlek vid besiktningstillfället</b>	Ca 20 °C och växlande		
<b>Uppdragsnummer</b>	21098		
<b>Uppdragsgivare</b>	Sargan & Stina Chanko Lindöhallsvägen 52, 603 65 Norrköping		
<b>Besiktningssman</b>	Petter Andersson, godkänd besiktningssman Telefon: Mobiltelefon: 0709-83 92 60 E-post: petter.andersson@fst-ab.com		
<b>Närvarande</b>	Sargan & Stina Chanko, Dikran Dogan (Elite)

# Utlåtande över överlåtelsebesiktning

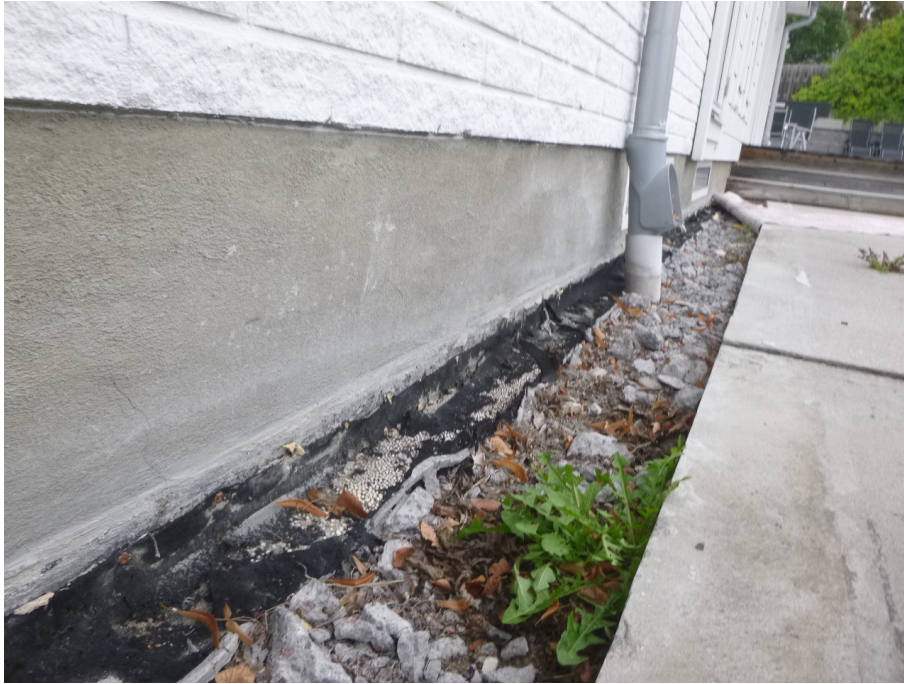
<b>Utvändigt</b>	
<b>Markförhållande m.m.</b>	<ul style="list-style-type: none"><li>Inget att notera</li></ul>
<b>Grundmur/ hussockel</b>	<ul style="list-style-type: none"><li>Täcklist ovan fuktisoleringsmatta saknas på del av baksida.</li></ul>
<b>Fasad</b>	<ul style="list-style-type: none"><li>Rörelsesprickor i mindre omfattning , tegelfasad.</li></ul>
<b>Fönster/dörrar</b>	<ul style="list-style-type: none"><li>Fotplåt saknas, altandörr mot baksida.</li></ul>
<b>Rännor/stuprör</b>	<ul style="list-style-type: none"><li>Inget att notera</li></ul>
<b>Vind</b>	Allmän information: Vinden är tillägg-isolerad. Allmän information: Besiktigt från lucka då landgång ej finns. <ul style="list-style-type: none"><li>Inget att notera.</li></ul>
<b>Yttertak</b>	Allmän information: Besiktigt från garagetak och mark. Allmän information: Solpaneler täcker del av tak. <ul style="list-style-type: none"><li>Inget att notera.</li></ul>

Avsaknad av täcklist ovan fuktisoleringsmatta.
